## Ombruks- og gjenbrukselementer i Skur 38

## Skur 38

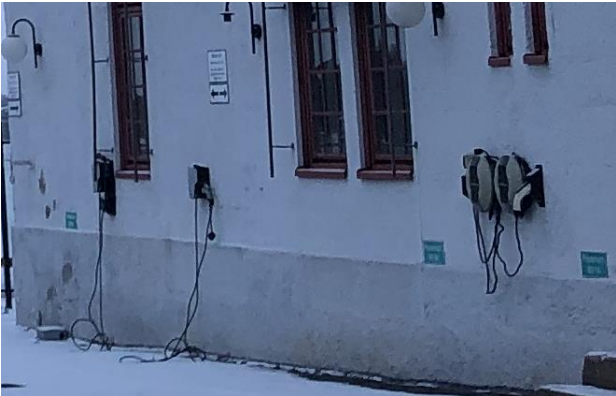
| Materialer eller inventar | Mengde gitt bort | Gitt bort til |
|---|---|---|
| Ladestasjoner<br> | 10 stk<br>(5 doble + 5 enkle) | Oslo Havn tok vare på disse for ombruk på egne områder. Eksisterende ladere var ustabile og fusket tidvis og ble derfor skiftet ut. |

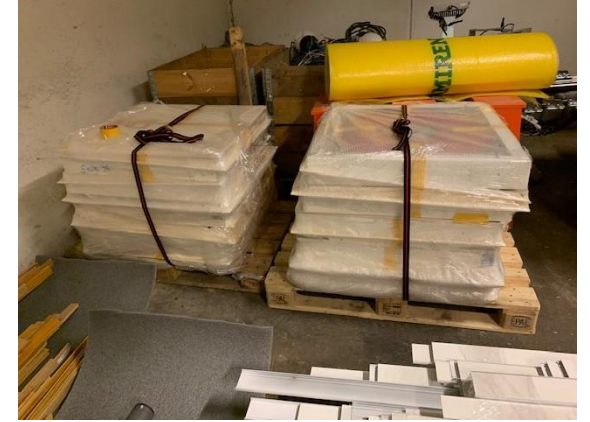
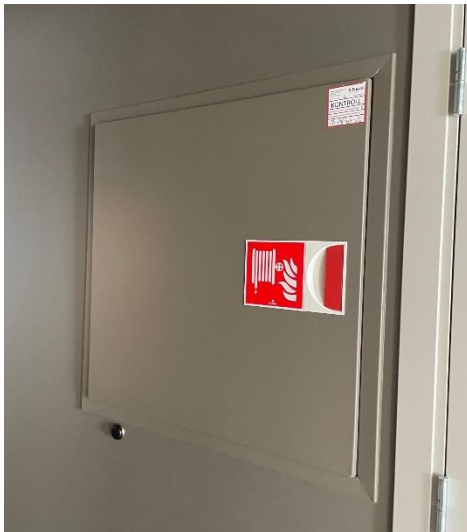
Ombrukte brannskap på plass

Brannskapene fikk nye låser og skapdører ble malt, mens slangene fikk nye strålerør. Alle skap ble kontrollert og re-sertifisert

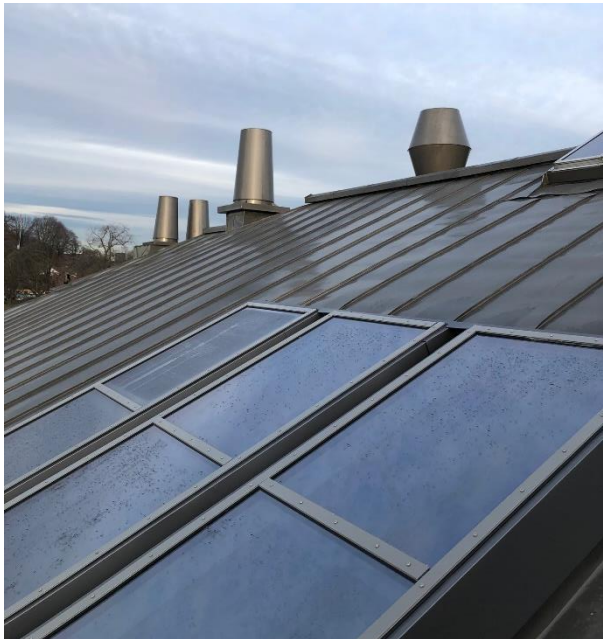
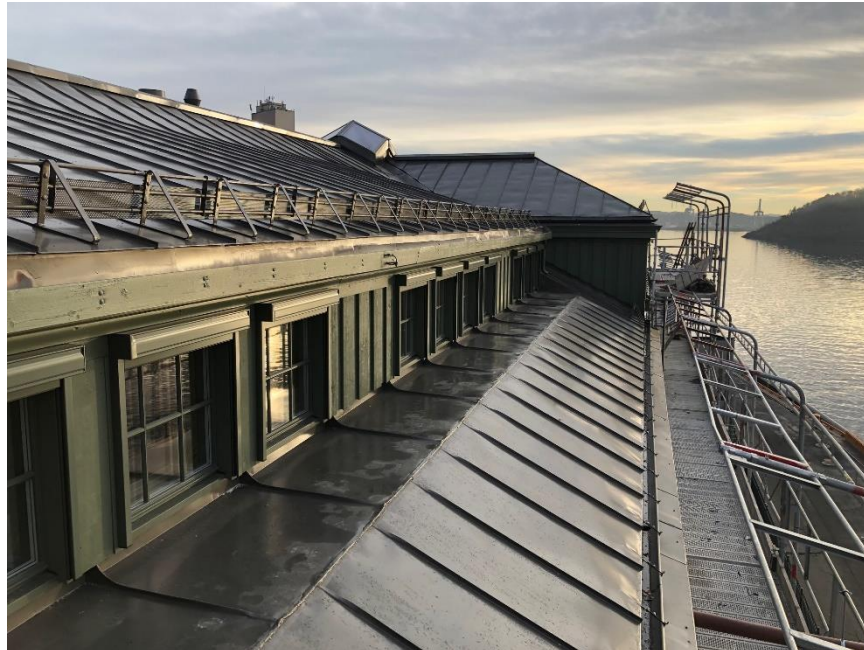
Gammelt og ubehandlet tak

Ståltaket ble overflatebehandlet og gammel tak har fått forlenget levetid. Takrenner og snøfangere ble reparert ved behov og nye isfangere ble montert.

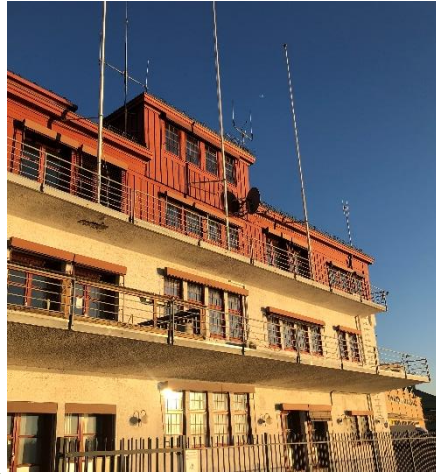
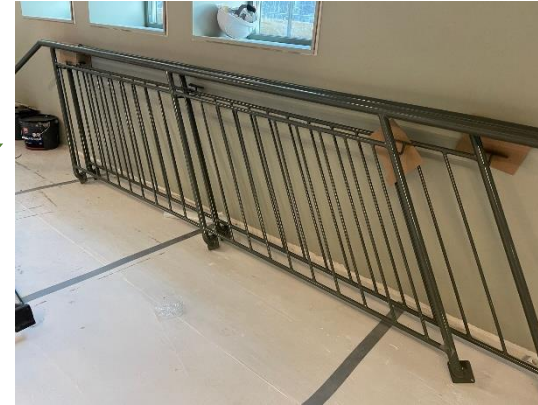
| Skur 38 | <p>Trapperekker i kjerne v/heis</p> | 25 lm | Rekkverket i hovedtrappa var ikke ihht. TEK'en mtp. hverken høyde, type (liggende spiler) eller utførelse. Rekkverket er bearbeidet, slik at det nå er ihht. TEK med riktig høyde og stående spiler. I hovedsak er det håndløperne som er ombrukt, mens det meste av spilene er nye. |
| Skur 38 | <p>Rekkverk utendørs på balkong plan 2 og 3</p> | 110 lm | Balkongrekkerne var ikke er ihht. TEK'en mtp. høyde og type (liggende spiler). Etter en lengre prosess, ble løsningen å ombruke rekkverket i sin helhet, men i tillegg sveise på to høyder med spiler for å oppnå riktig høyde. Hele rekkverket er lakkert i ny farge, og det er også montert på webnett for å forhindre klatring. |

Opprinnelig rekkverk – ikke ihht. TEK'en

Bearbeiding og lakkert
